Anmerkungen zur Ortsbegehung 29.6.2019

Dienstag, 20. August 2019

Nachfolgend Anmerkungen zu bei der Ortsbegehung angesprochenen Punkte (grün gekennzeichnet).

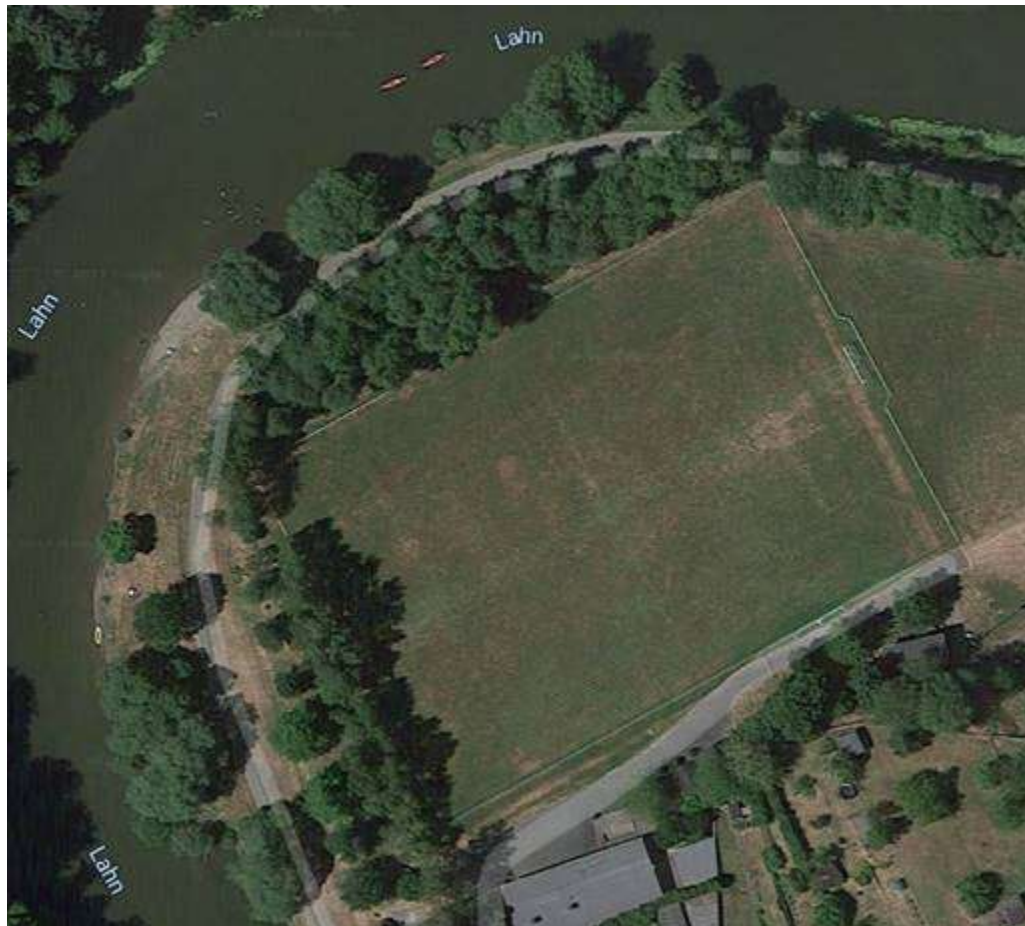
Bild 1: Kirschhöfer Kies

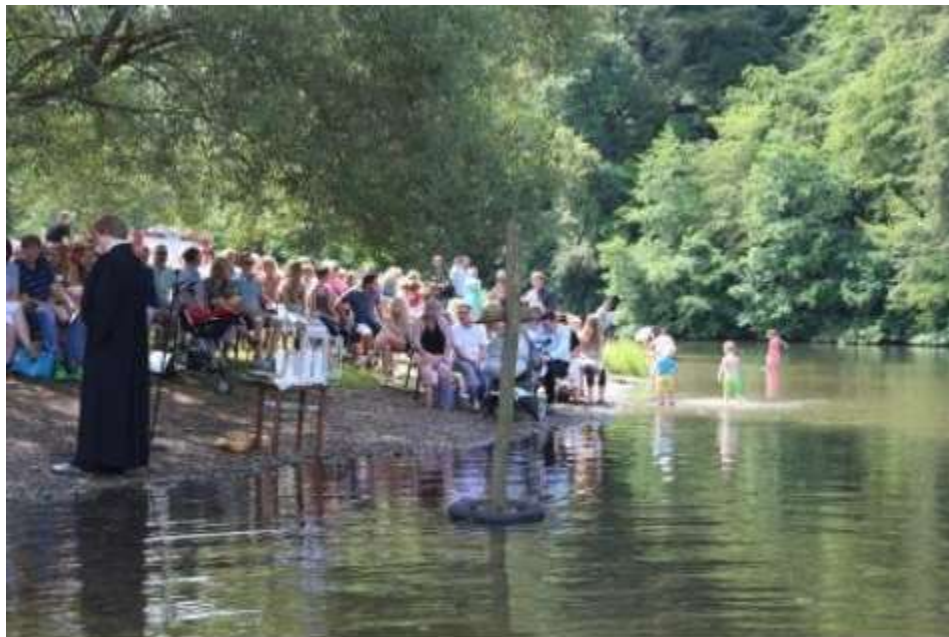
Bild 2. Taufe am Kies

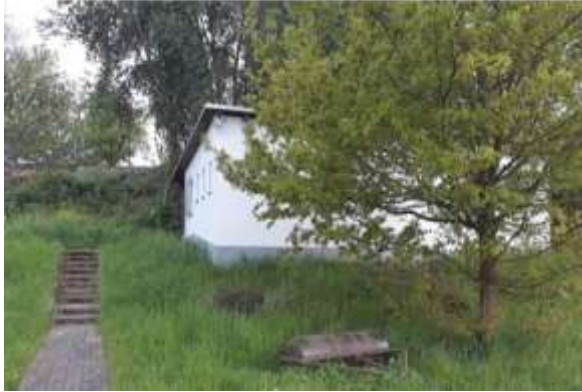
Bild 3: Jugendhäuschen

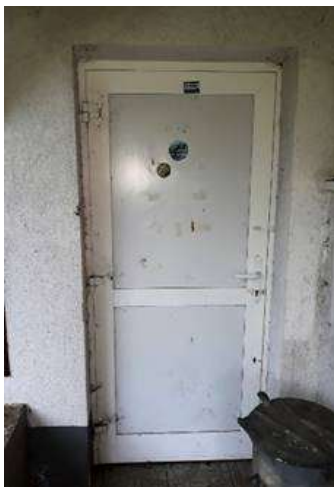
Bild 4: Zugang Jugendraum

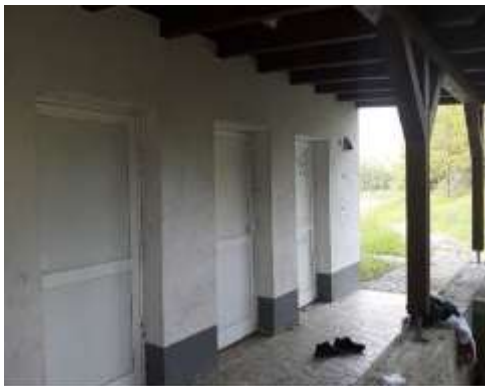
Bild 5: Zugang Toiletten + Technikraum

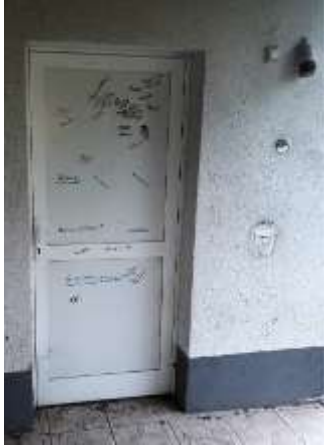
Bild 6: Tür Technikraum

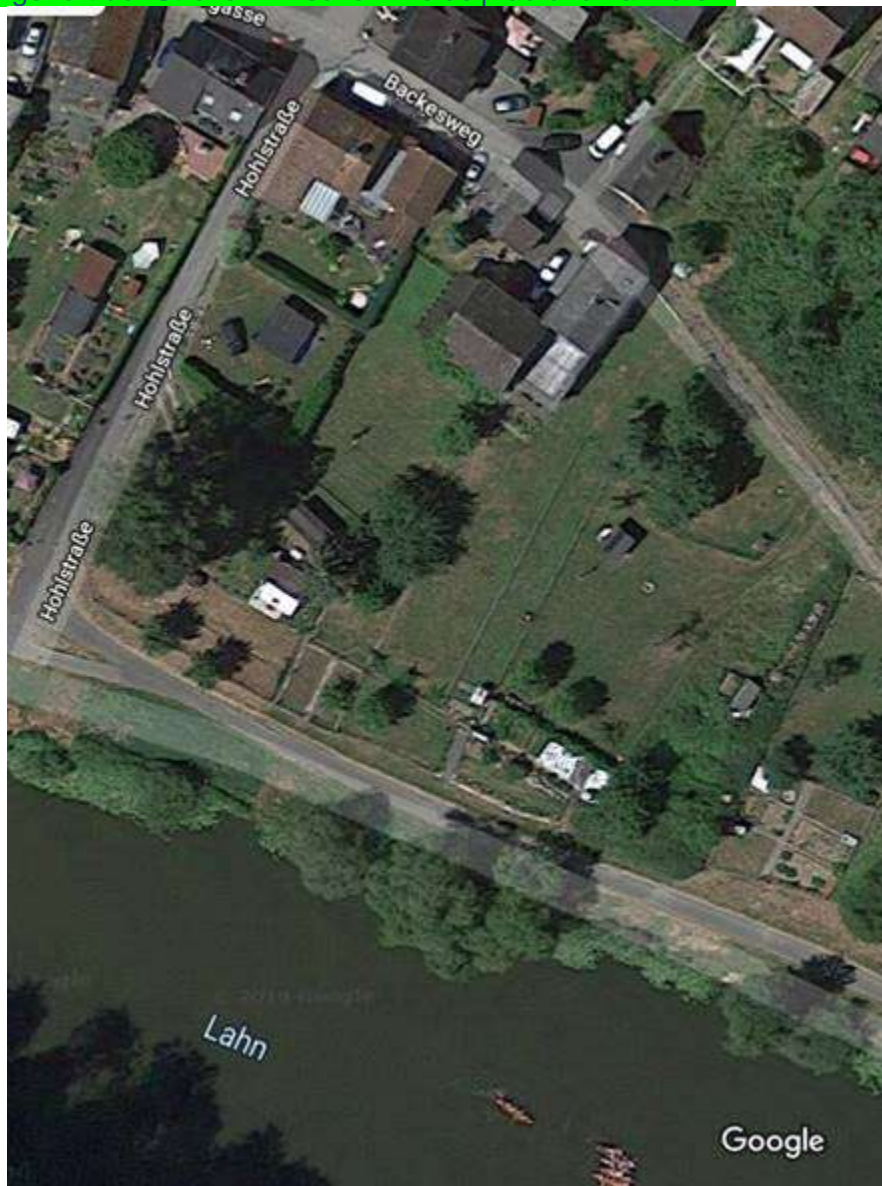
- Nutzung Gartenland an der Lahn
Wem gehört der Streifen zwischen Treidelpfad und Lahnufer?

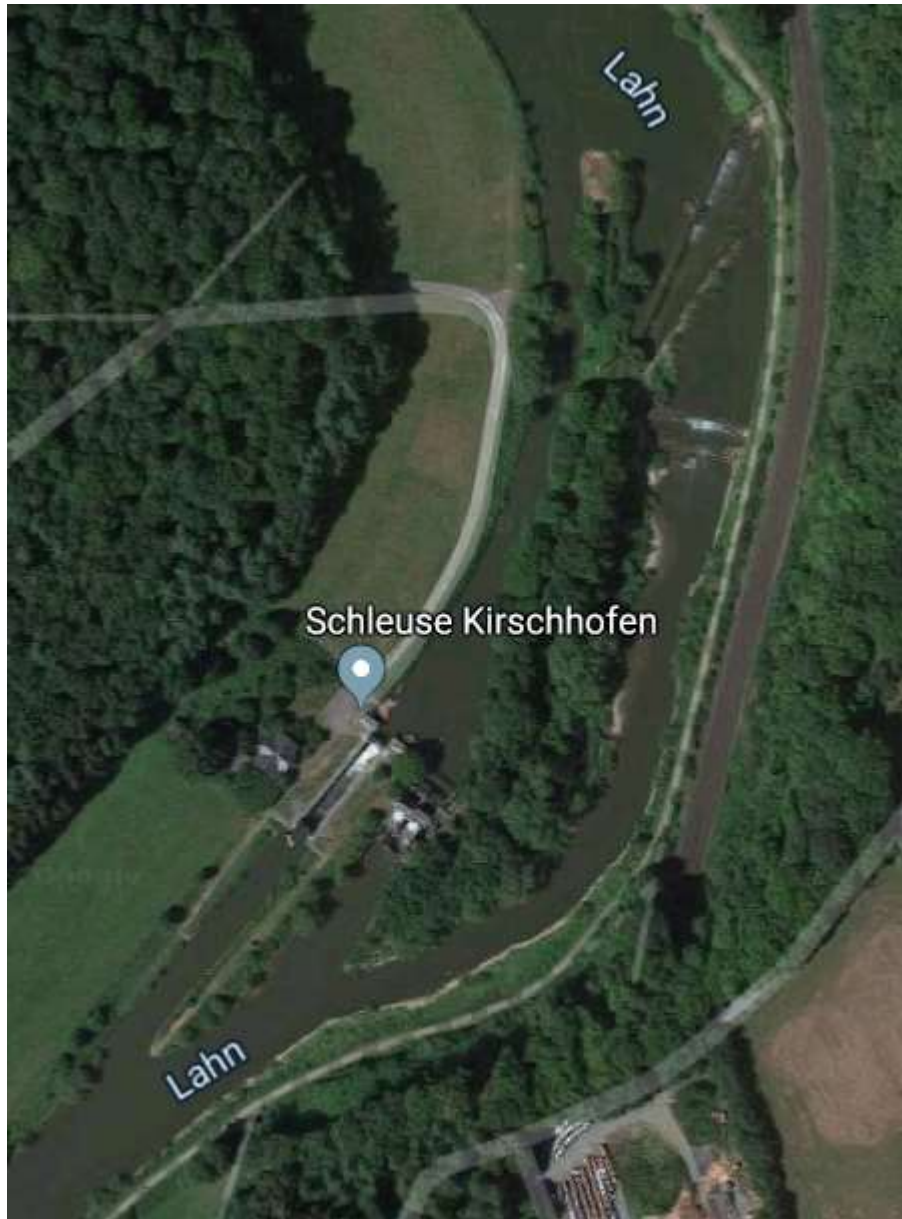
Häufig fällt der Bereich der Wehre aufgrund der Ableitung in den Schleusenkanal trocken

Geräuschpegel der 2 Turbinen im Breitheckerweg 6 (bei Wind aus SW)

Klaus Dragässer als Zeuge, an der Schutzhütte Lahnblick kann man es immer hören.

Eine Schallschutzabdeckung der Turbinen sollte technisch möglich sein.
